Progetto N. 3

SCHEDA-PROGETTO PER IL RESTAURO DEI BENI LIBRARI

Segnatura 4 Qq C 34

Autore MELI, Giovanni

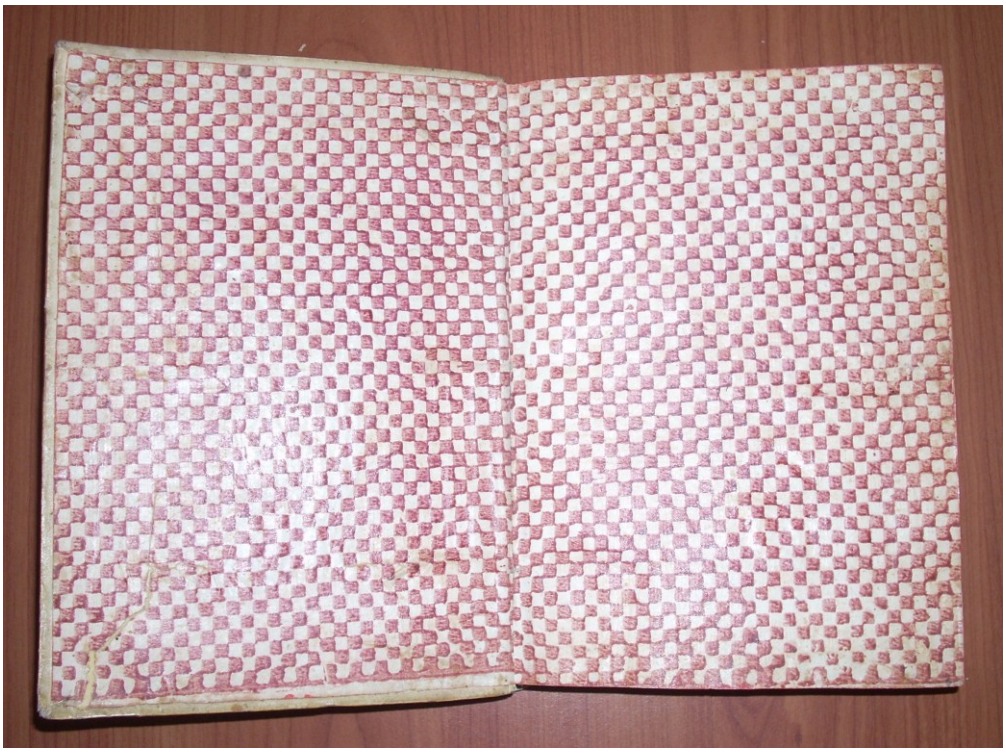
Legatura: Descrizione - Stato di conservazione

Il volume si presenta in discreto stato di conservazione.

La coperta, in pergamena rigida, si presenta visibilmente sporca ed è decorata da impressioni in oro che marcano le caselle del dorso. Inoltre lo stesso reca l'impressione in oro del titolo e dell'autore. Un tassello cartaceo, riportante la segnatura, è applicato sul dorso in corrispondenza della cuffia di piede.

Sono presenti abrasioni e lievi lacerazioni, localizzate prevalentemente lungo i tagli ed in corrispondenza delle cerniere.

Le controguardie sono realizzate in carta decorata a strafforo.

La cucitura, su 3 nervi in traccia, risulta essere tuttora funzionale. I capitelli, annodati su anima in pergamena arrotolata, sono passanti all'interno della coperta.

Legatura: descrizione degli interventi di restauro

Si effettuerà un'accurata pulizia della coperta, che non sarà smontata. Si incolleranno i lembi di pergamena lacerati. Infine sarà realizzata una custodia a pantofola.

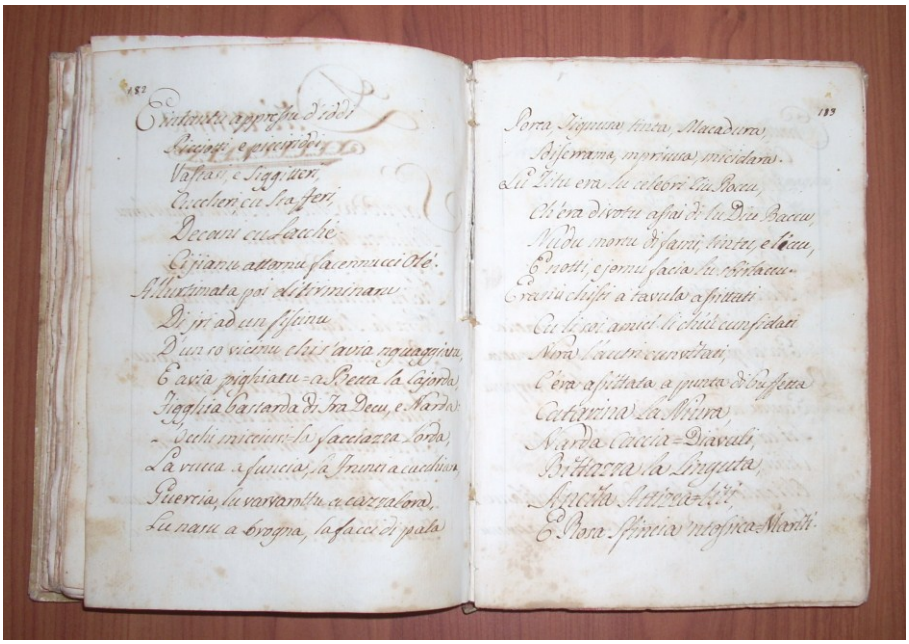
Carte: Descrizione - Stato di conservazione

Le carte, ben consistenti, si presentano in discreto stato di conservazione. Sono visibilmente sporche, con gore di umidità, e macchie di varia natura. Sulla quasi totalità si è verificata la trasmigrazione degli inchiostri ferro tannici dal recto al verso e viceversa. I tagli sono regolari.

Carte: descrizione degli interventi di restauro

Si effettuerà un'accurata spolveratura. Le carte che lo richiedessero saranno restaurate senza lo smontaggio dal corpo del volume.
